## **UNIVERSIDAD DE CUENCA**

### **“Evaluación patológica de infraestructuras hidráulicas de Elecaustro”**

Trabajo de Titulación, previo a la obtención  
del Título de Ingeniero Civil

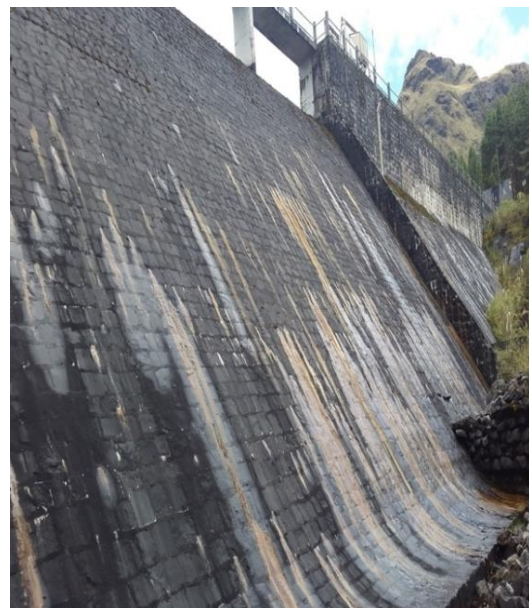
Figura 3.2 Eflorescencia y fisuras en el azud  
Fuente: Autor

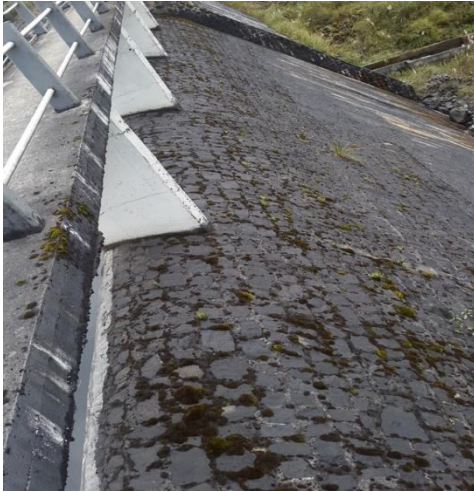
Figura 3.3 Vegetación en el azud  
Fuente: Autor

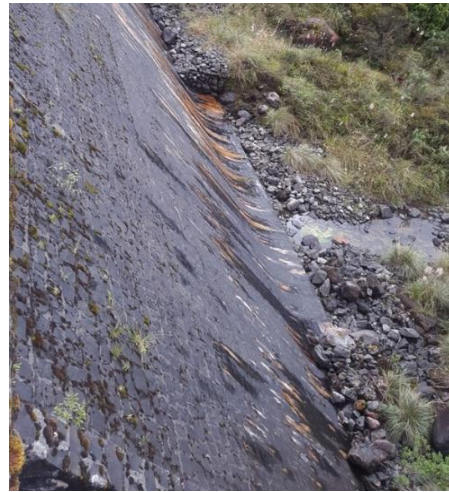
Figura 3.4 Vegetación, eflorescencia y fisuras en el azud  
Fuente: Autor

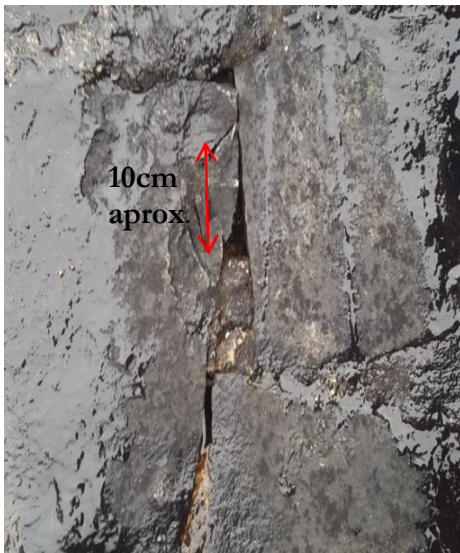
Figura 3.6 Oquedades en el Azud  
Fuente: Autor

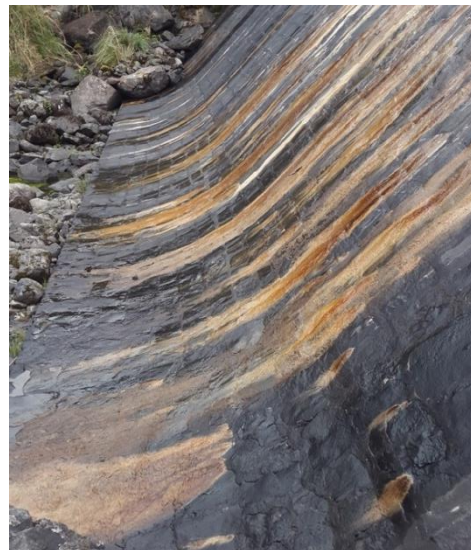
Figura 3.5 Eflorescencia y algas  
Fuente: Autor

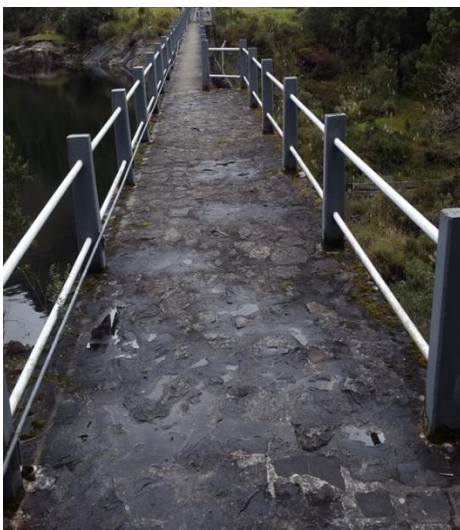
Figura 3.7 Fisuras en la pasamanería  
Fuente: Autor

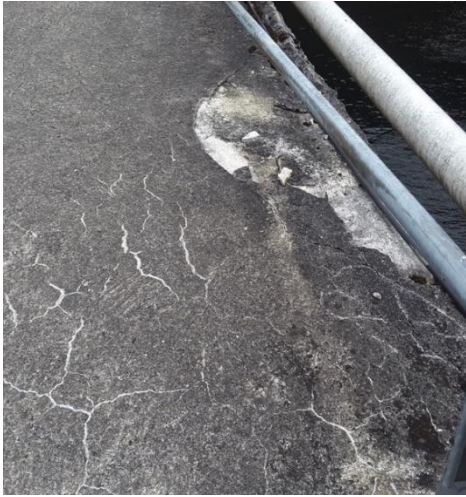
Figura 3.9 Fisuras y desprendimiento del recubrimiento  
Fuente: Autor

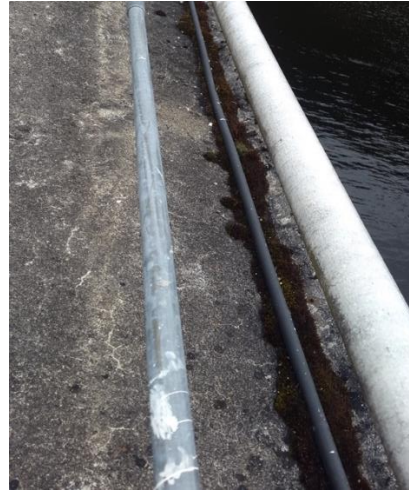
Figura 3.10 Fisuras y material vegetal en la pasamería  
Fuente: Autor

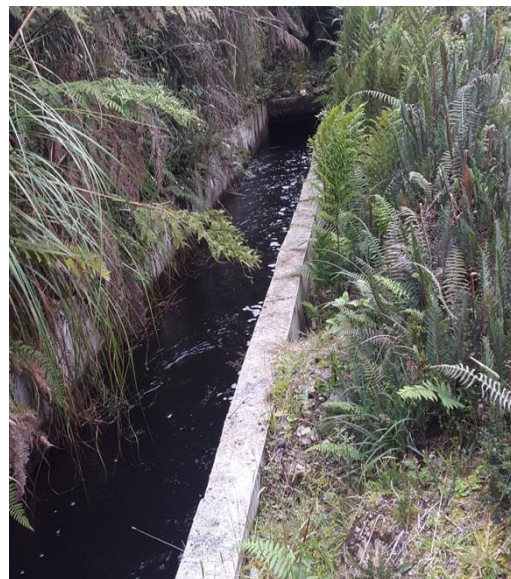
Figura 3.13 Canal de conducción cubierto de material vegetal  
Fuente: Autor

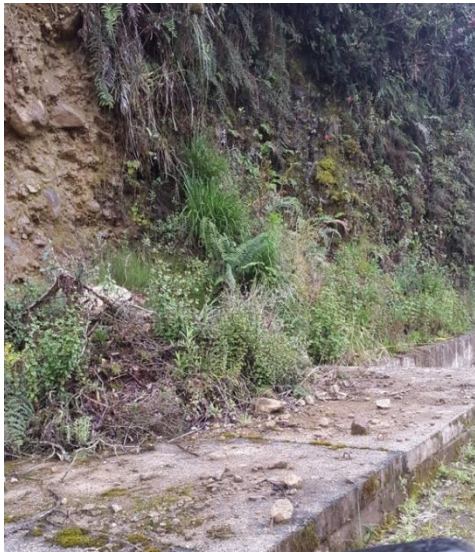
Figura 3.14 Canal cubierto por deslizamientos en el sector  
Fuente: Autor

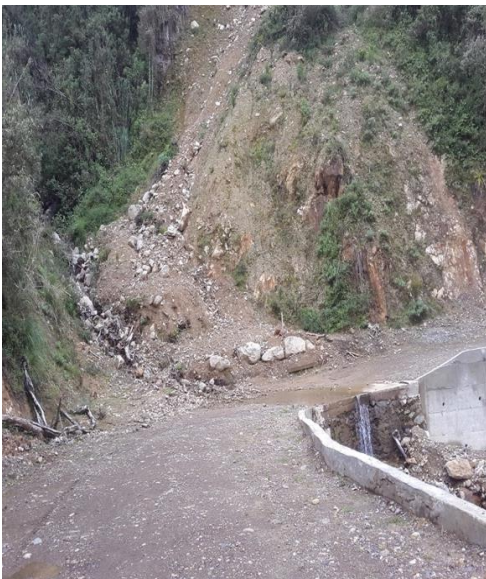
Figura 3.16 Deslizamiento sobre el canal  
Fuente: Autor

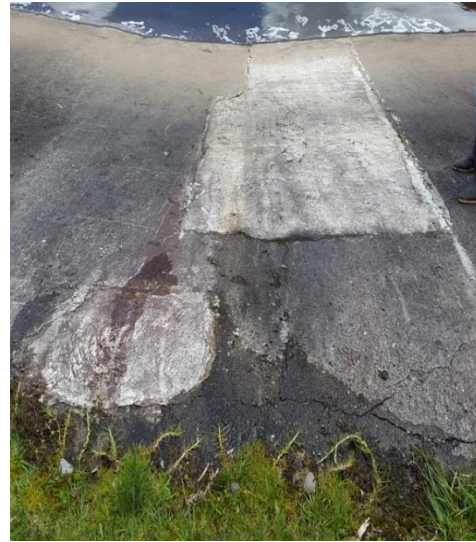
Figura 3.20 Fisuras y eflorescencia  
Fuente: Autor

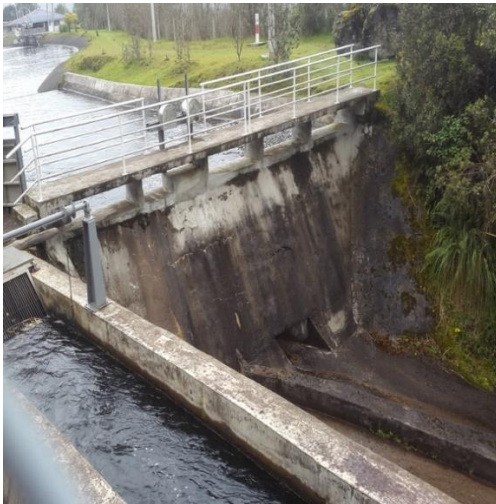
Figura 3.21 Pasamanería y parte baja  
Fuente: Autor

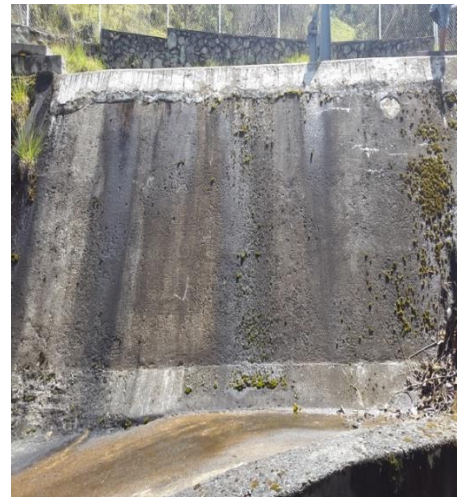
Figura 3.22 Parte baja de la pasamanería  
Fuente: Autor

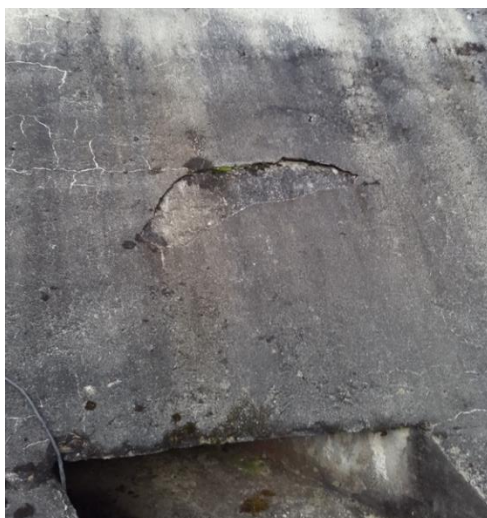
Figura 3.23 Desprendimientos en la parte baja de la pasamanería  
Fuente: Autor

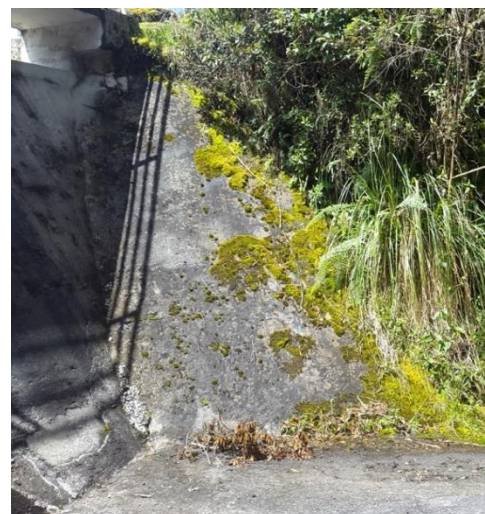
Figura 3.24 Material vegetal en la parte baja  
Fuente: Autor

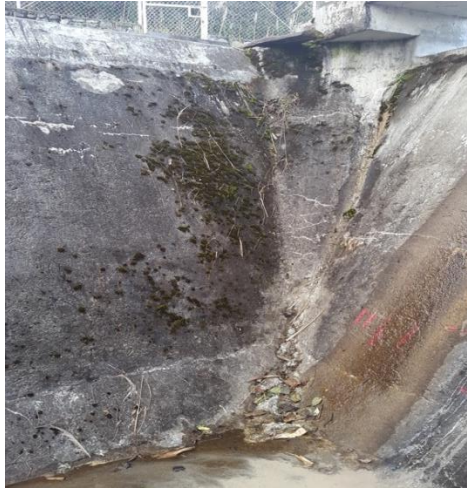
Figura 3.25 Parte con material vegetal, eflorescencia y fisuras  
Fuente: Autor

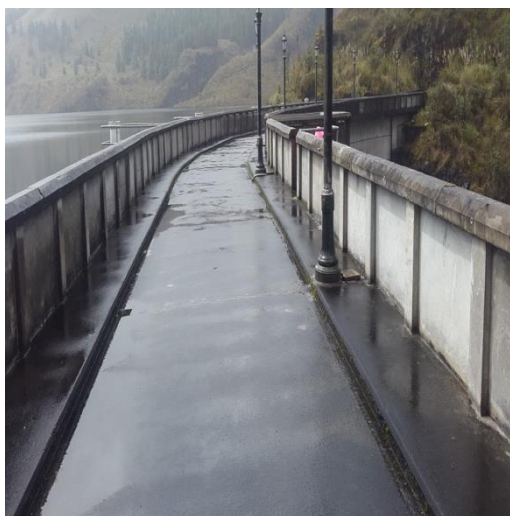
Figura 3.28 material vegetal en las juntas de las pasamanería  
Fuente: Autor

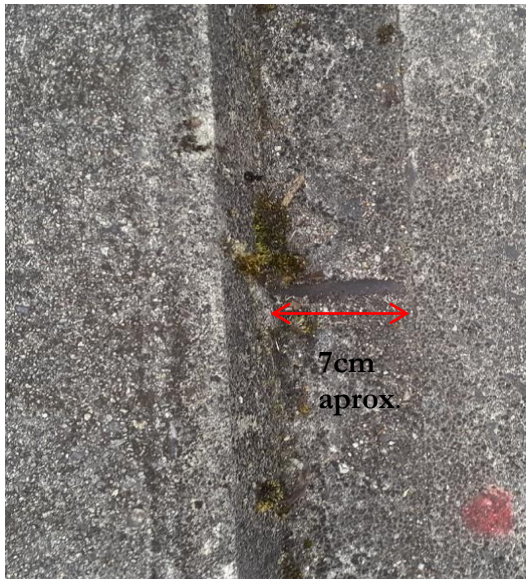
Figura 3.30 varilla sin recubrimiento

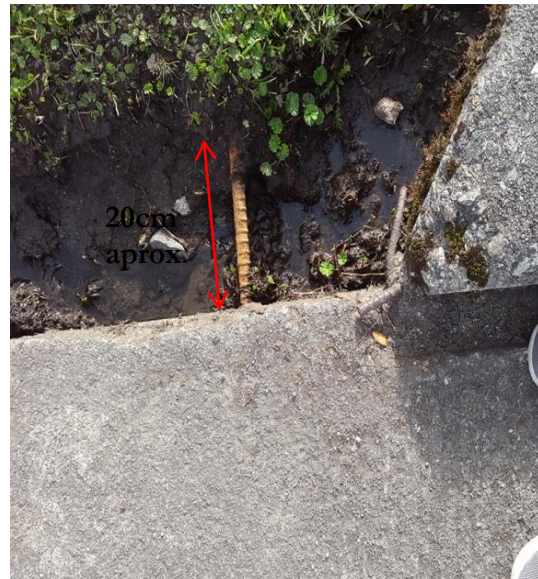
Figura 3.31 Varillas expuestas al final de la pasamanería

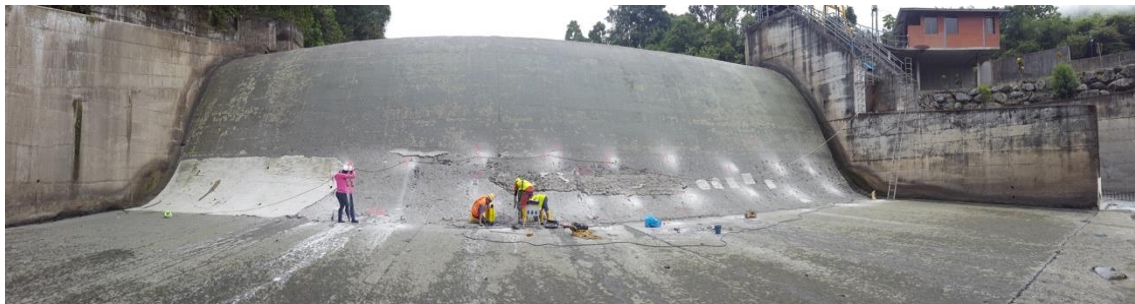
Figura 3.32 panorámica del pie del azud afectado

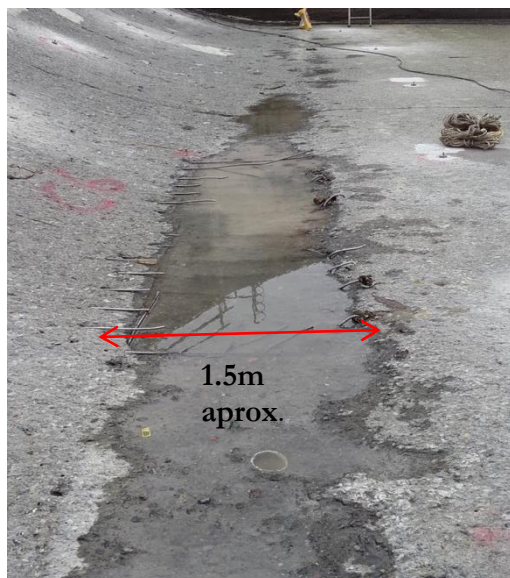
Figura 3.33 aceros expuestos por el desprendimiento del recubrimiento

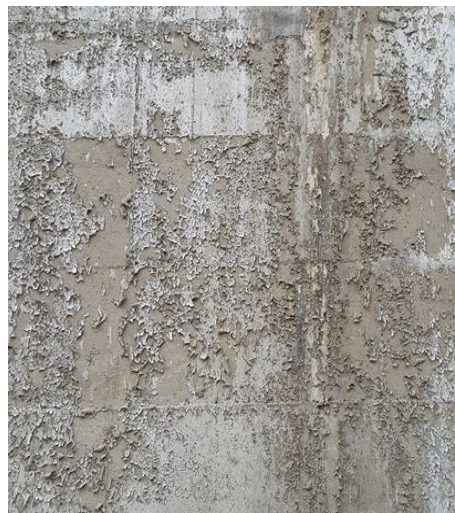
Figura 3.36 Descascamiento en el muro  
Fuente: Autor

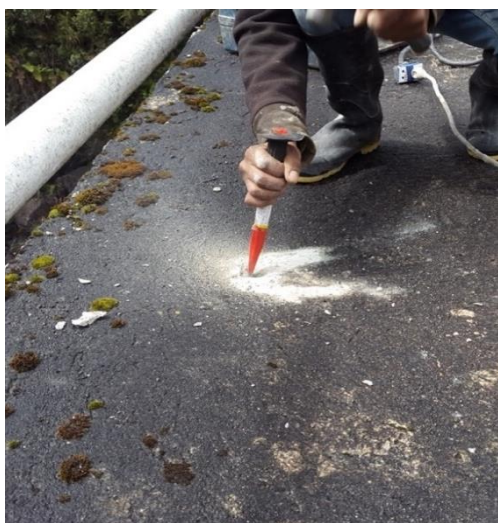
Figura 3.37 Desprendimiento del hormigón  
Fuente: Autor

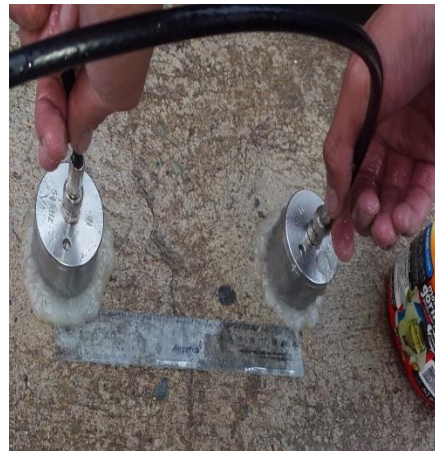
Figura 3.71 Profundidad de grieta  
Fuente: Autor

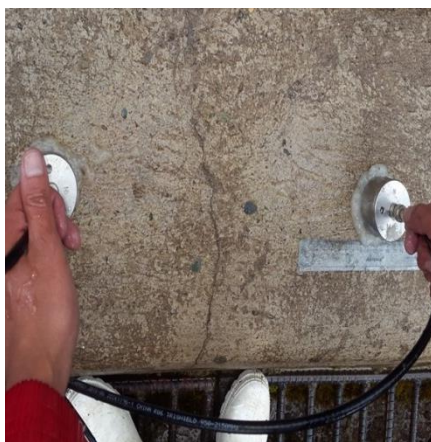
Figura 3.72 Profundidad de grieta  
Fuente: Autor

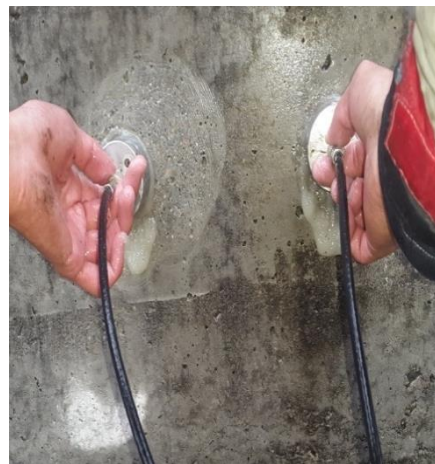
Figura 3.73 Condición del hormigón  
Fuente: Autor

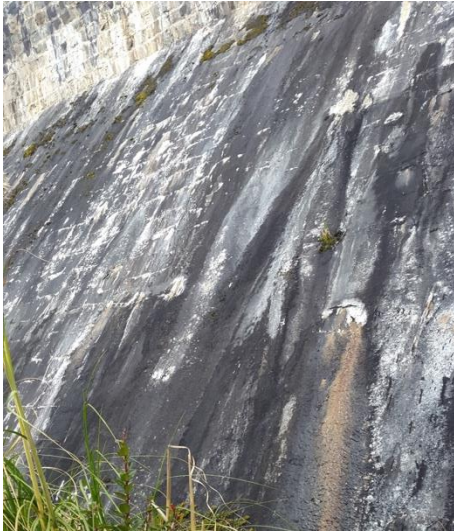
Eflorescencia, Labrado

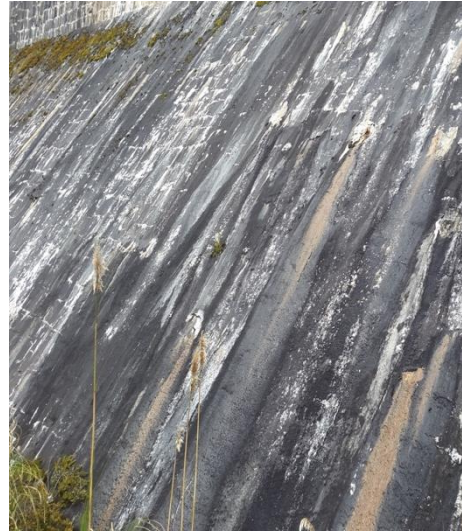
Eflorescencia, Labrado

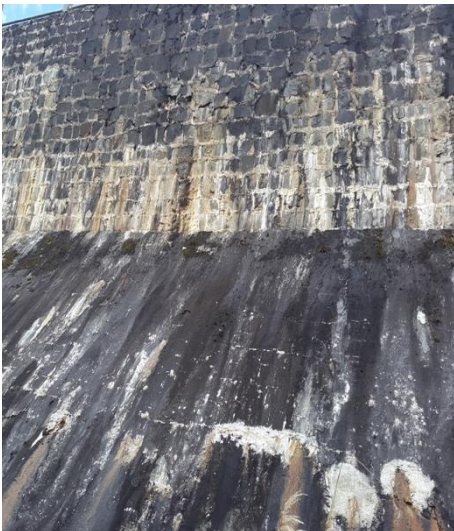
Eflorescencia, Labrado

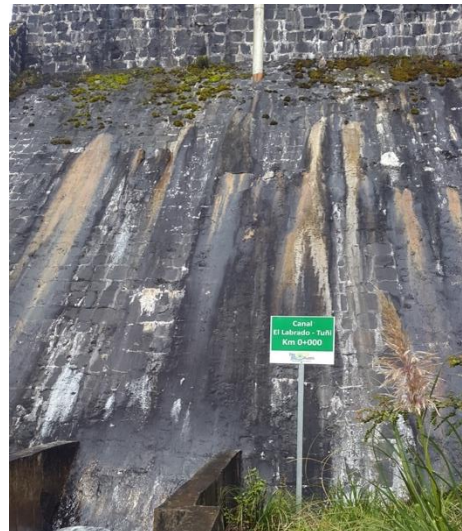
Eflorescencia y vegetación, Labrado

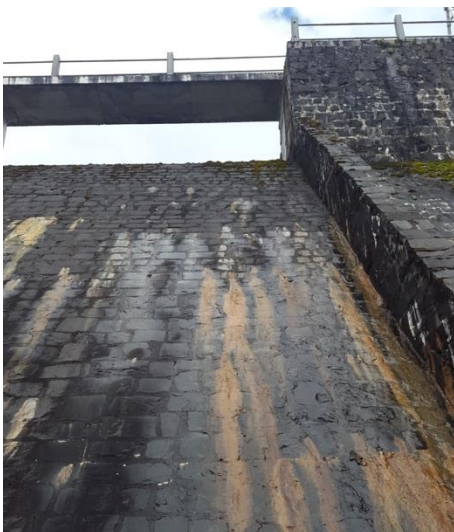
Eflorescencia, Labrado

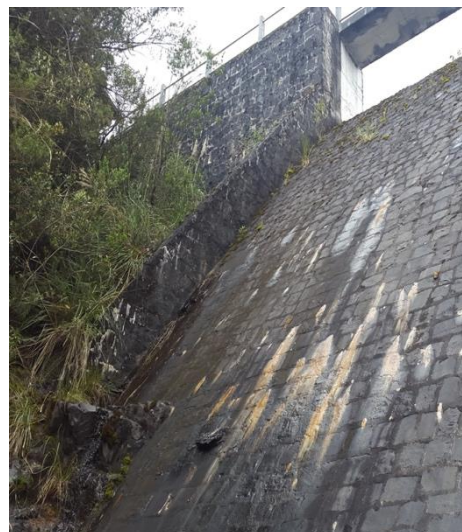
Eflorescencia y vegetación, Labrado

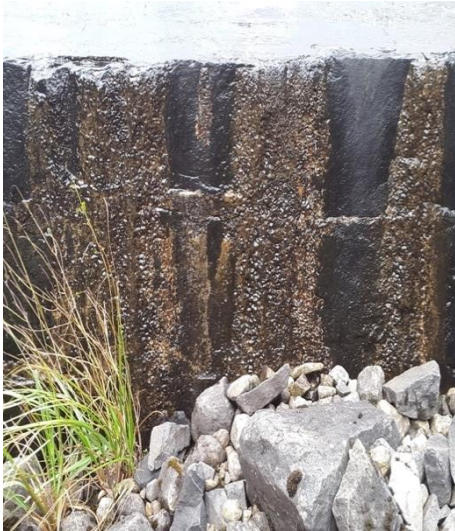
Eflorescencia, Labrado

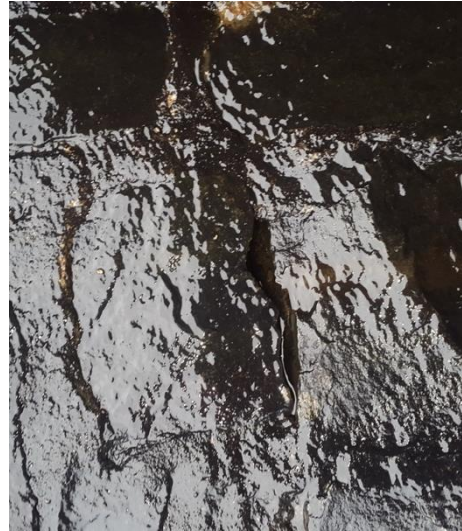
Oquedades, Labrado

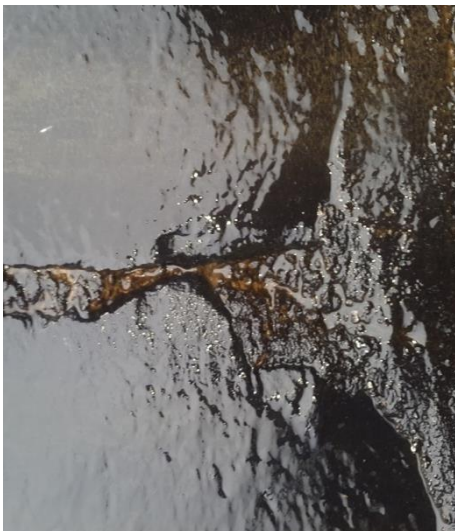
Desgaste de mortero, Labrado

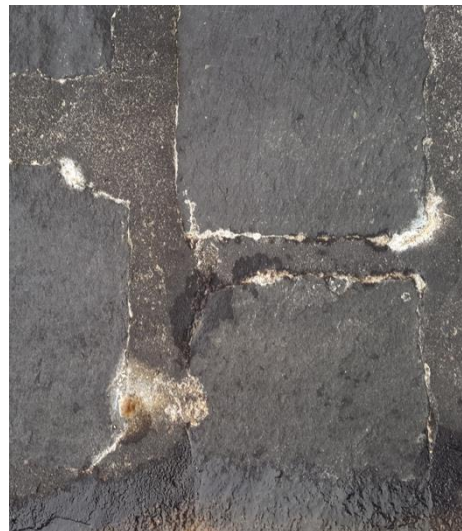
Filtraciones, Labrado

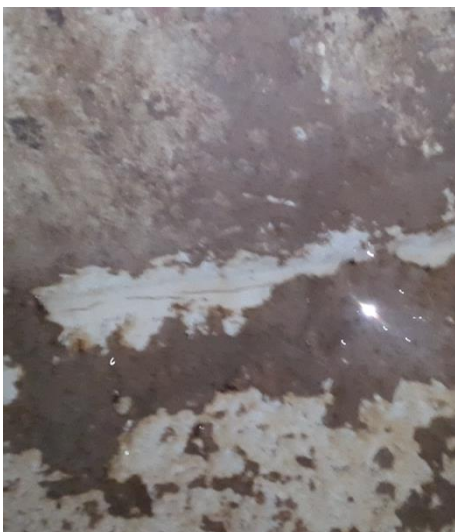
Fisuras, dentro del Canal

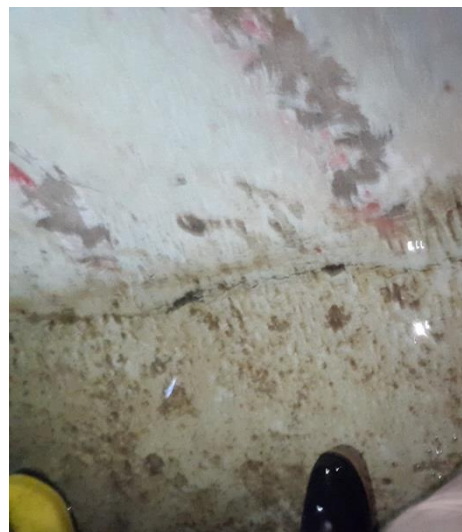
Fisuras, dentro del Canal

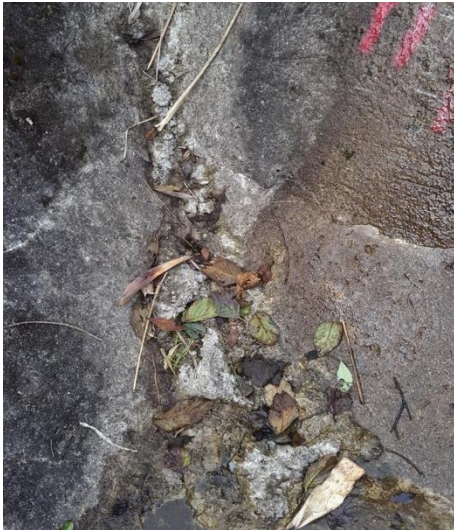
Vegetación. Reservorio

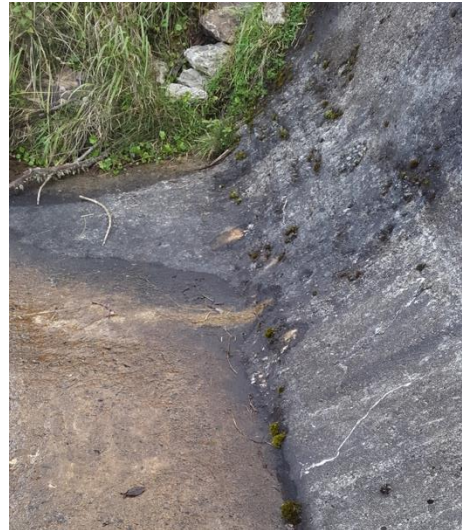
Vegetación. Reservorio

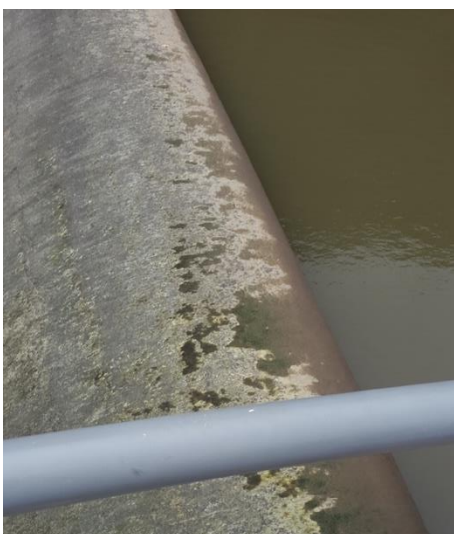
Vegetación, Azud E. De Peces

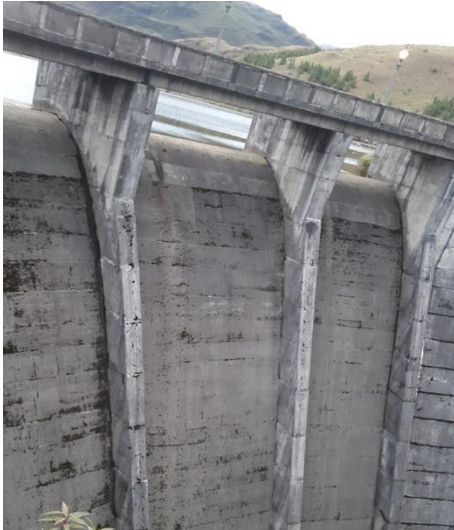
La presa de Chanlud se encuentra en buenas condiciones estructuralmente, en el azud no se visualizaron patologías como fisuras, oquedades, desprendimiento, delaminaciones o corrosión, si se vio una mínima cantidad de material vegetal en el paramento aguas arriba.

Vegetación, Chanlud

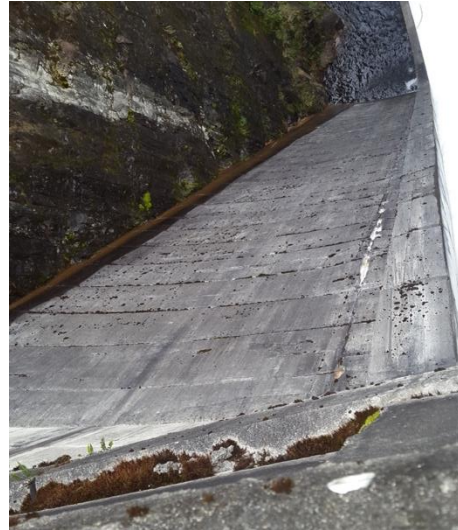
Vegetación, Chanlud

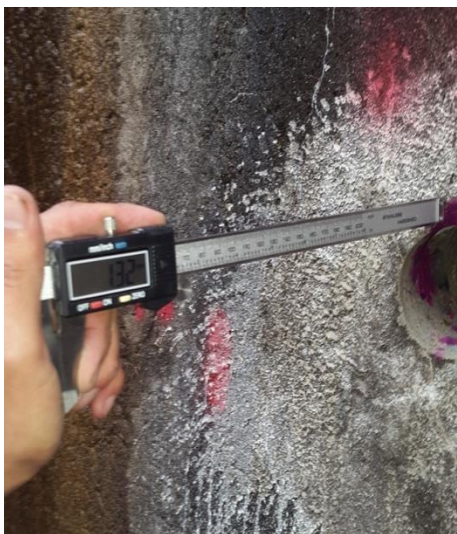
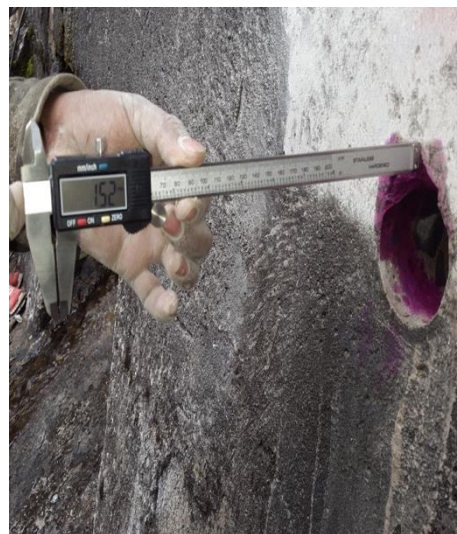
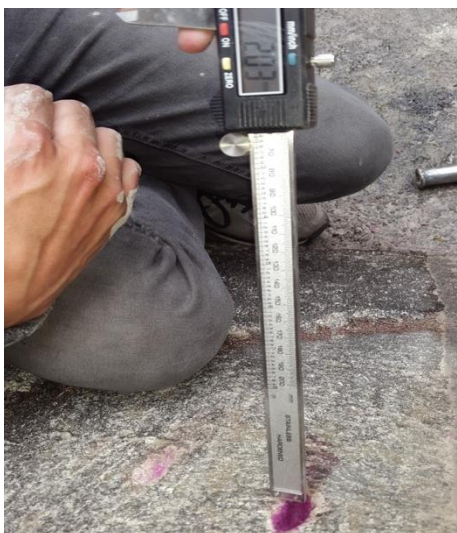
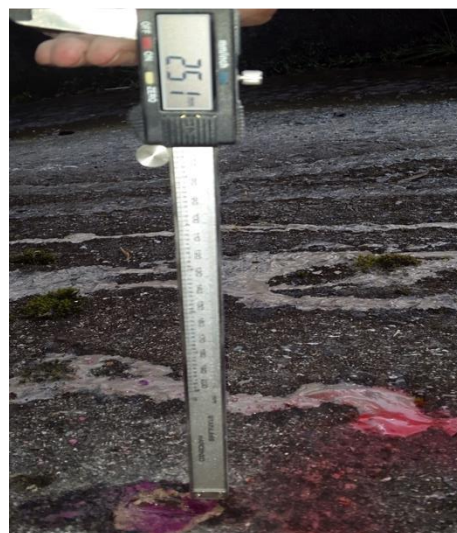
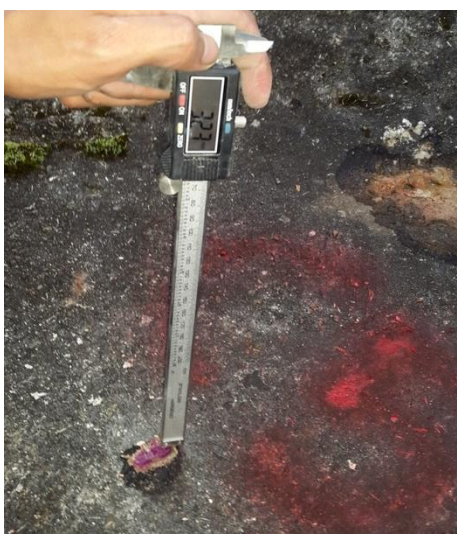
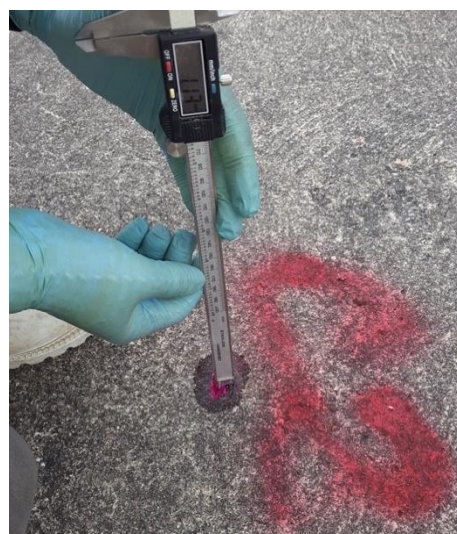
- La carbonatación máxima en la parte baja de la pasamanería alcanza un 6.46% de los 50mm del espesor del recubrimiento, al momento no genera daños.
  - La constante  $k$  para medir la vida remanente es de  $0.52\text{mm/año}^{1/2}$ , es decir no es trascendental, por lo cual la vida útil por carbonatación es mayor a la esperada para el proyecto.
